## บทที่ 4

### ผลการวิเคราะห์ข้อมูล

การเสนอผลการวิเคราะห์ข้อมูลการพัฒนาสภาพแวดล้อมในการทำงานของบริษัท อ.โชคไพศาลกระเป๋ไทย จำกัด จังหวัดสมุทรปราการ โดยจะแบ่งผลการวิเคราะห์ข้อมูลออกเป็น 4 ส่วนดังนี้

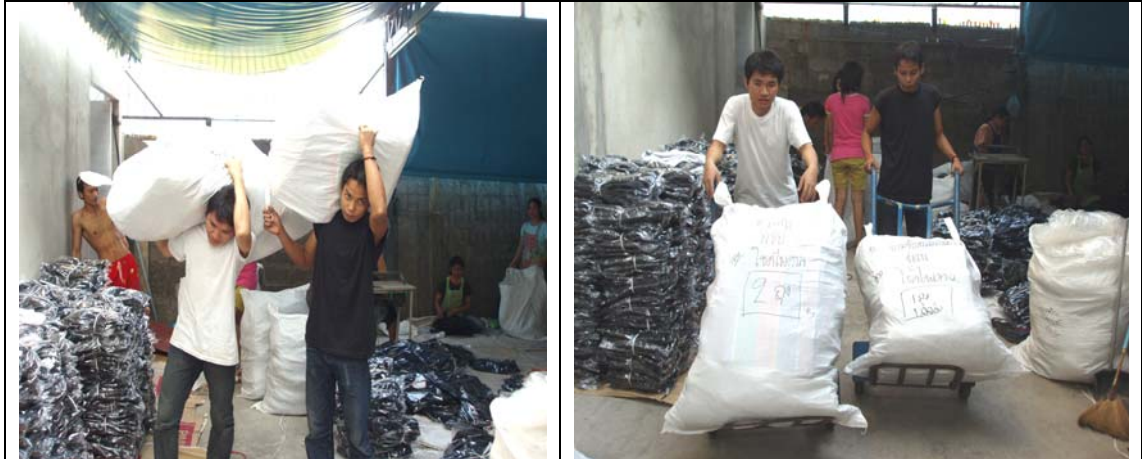
ขั้นตอนการยกกระเป๋าที่บรรจุลงกระสอบป่าน เพื่อจัดส่ง พนักงานต้องออกแรงในการยกมาก

การใช้อุปกรณ์ในการขนย้ายกระเป๋าที่บรรจุลงป่นกระสอบป่านซึ่งมีน้ำหนักมากแทนการแบกหามเพื่อลดความยากลำบากในการทำงาน ช่วยลดแรงในการเคลื่อนย้าย ประหยัดเวลาทำงานให้ความสะดวกสบายมากขึ้น และการให้ความรู้เพิ่มเติมเกี่ยวกับท่าทางการยกของหนักที่ถูกต้อง หากจำเป็นต้องมีการยกของหนัก ก็สามารถจัดทำทางการยกได้อย่างถูกต้องทำให้ลดการบาดเจ็บที่หลัง ไหล่และแขน การเคล็ด ความตึงและล้าของกล้ามเนื้อที่ก่อให้เกิดความเสี่ยงต่อความปลอดภัยและสุขภาพอนามัย พนักงานไม่ขาดงานหรือหยุดงานอัตราการงานเพื่อรักษาอาการปวดกล้ามเนื้อลดลงทำให้มีการทำงานที่มีประสิทธิภาพ และปลอดภัย มีผลให้ได้รับการปรับเงินเดือนและโบนัสปลายปีเพิ่มขึ้น
